**ESTUDI ESTRUCTURAL DE L'ORIGEN DE LES LESIONS DE LA CÚPULA DE SANT ANDREU DEL PALOMAR I PROPOSTA D'INTERVENCIÓ**

<b>Projectista/es:</b>	Maria Amparo Lecha Gargallo
<b>Director/s:</b>	Joan Ramon Rosell Amigó
<b>Convocatòria:</b>	Juny 2011

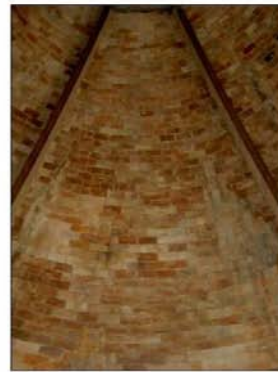
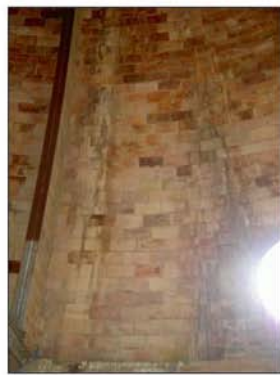
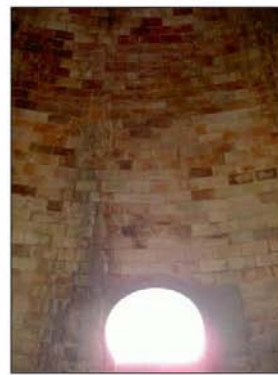
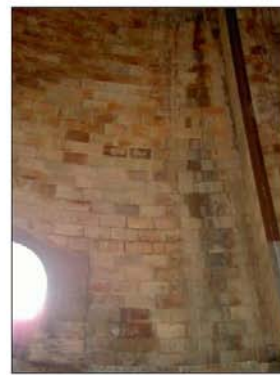
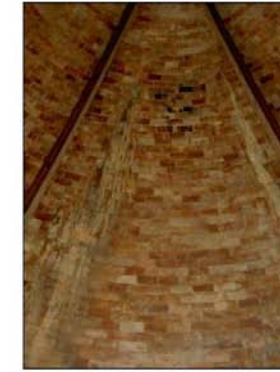
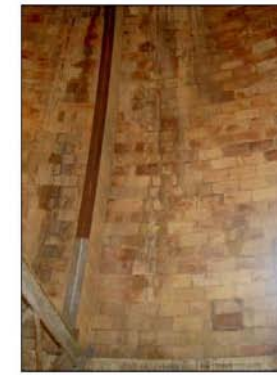
Esquerdes verticals als galions. Aquesta la lesió és la més important a nivell d'estructura i la que ha propiciat la realització d'aquest treball, doncs es tracta d'una lesió que afecta a pràcticament tots els galions, principalment per la part interior, i es temia pel grau de seguretat existent en la seva estabilitat.

Per tant, a continuació es mostra més detalladament la posició d'aquestes esquerdes en cadascun dels galions, primer esquemàticament i a després amb fotografies.

*So here is further the position of these cracks in each of galleons, schematically first and then with photos.*

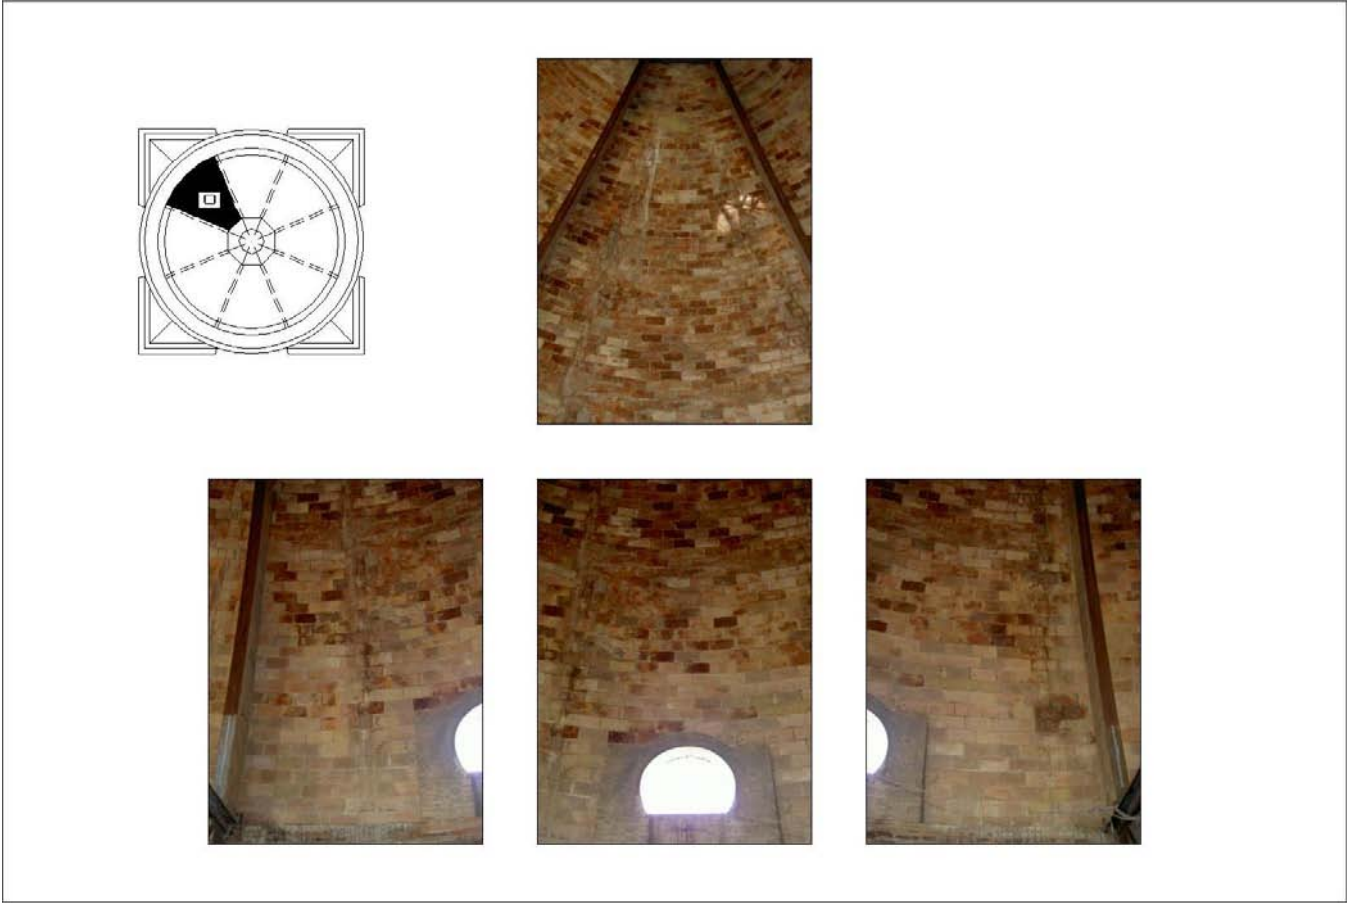
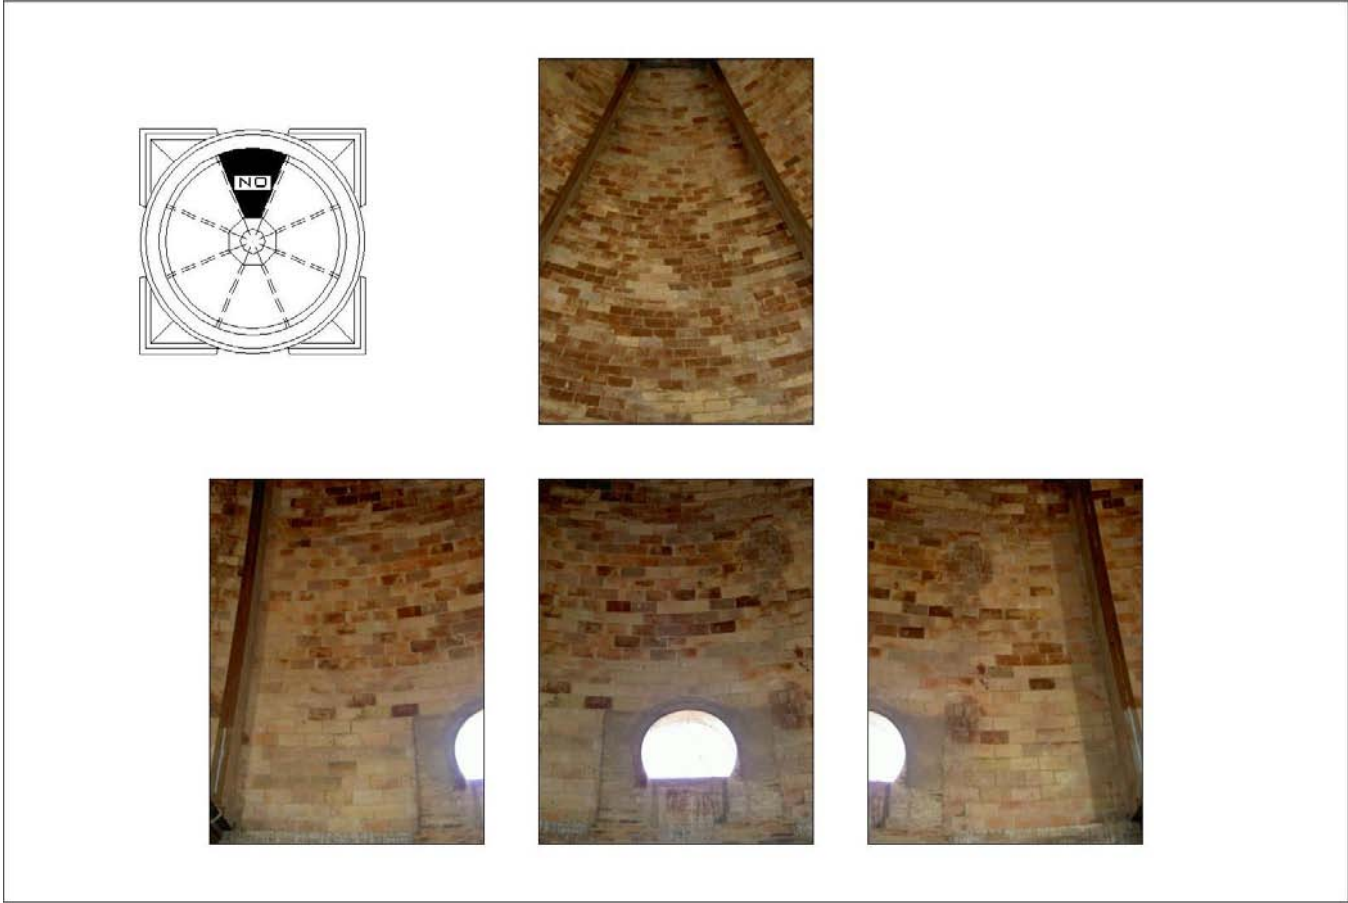
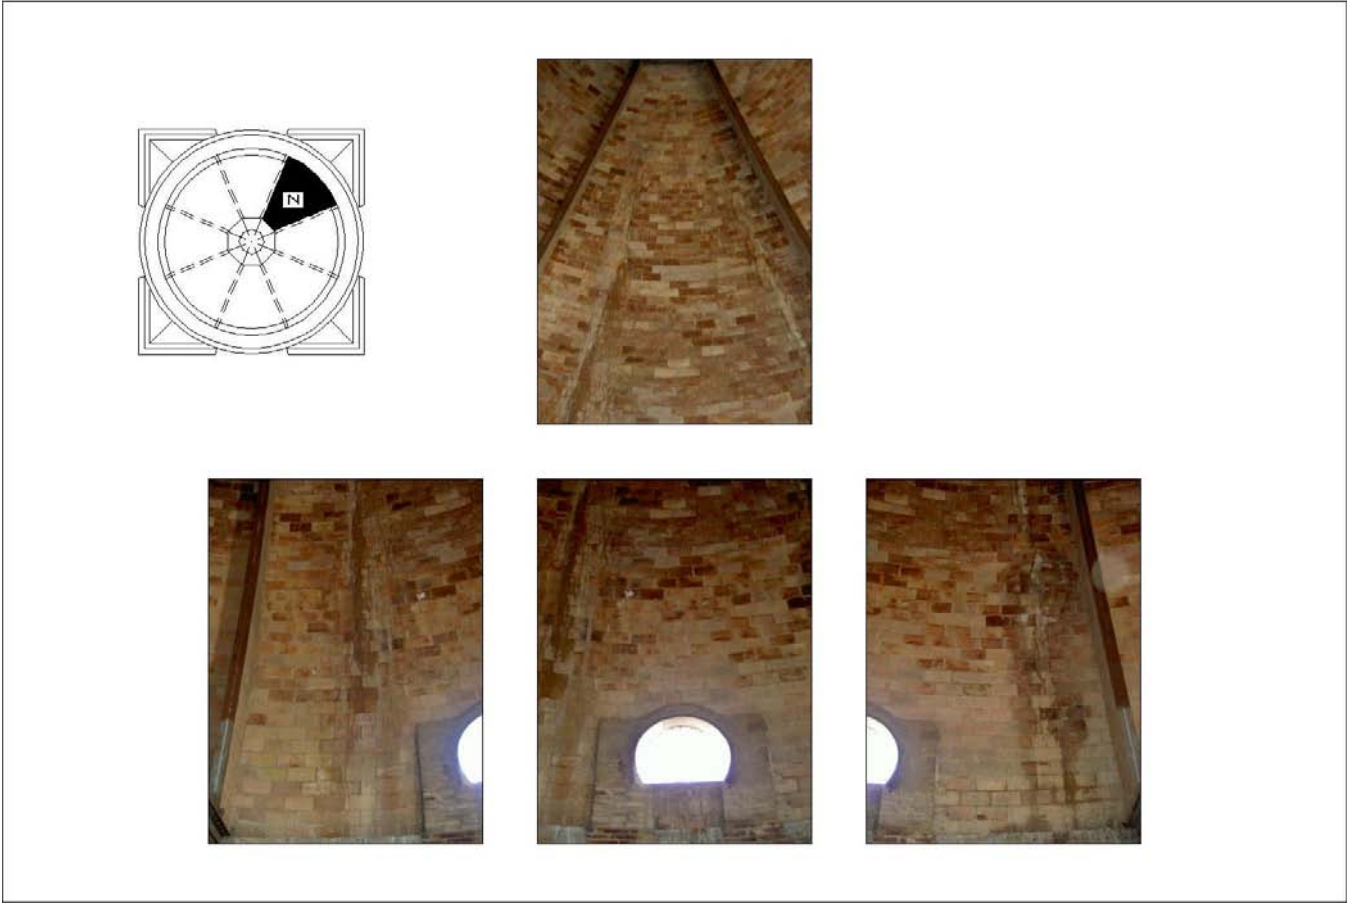
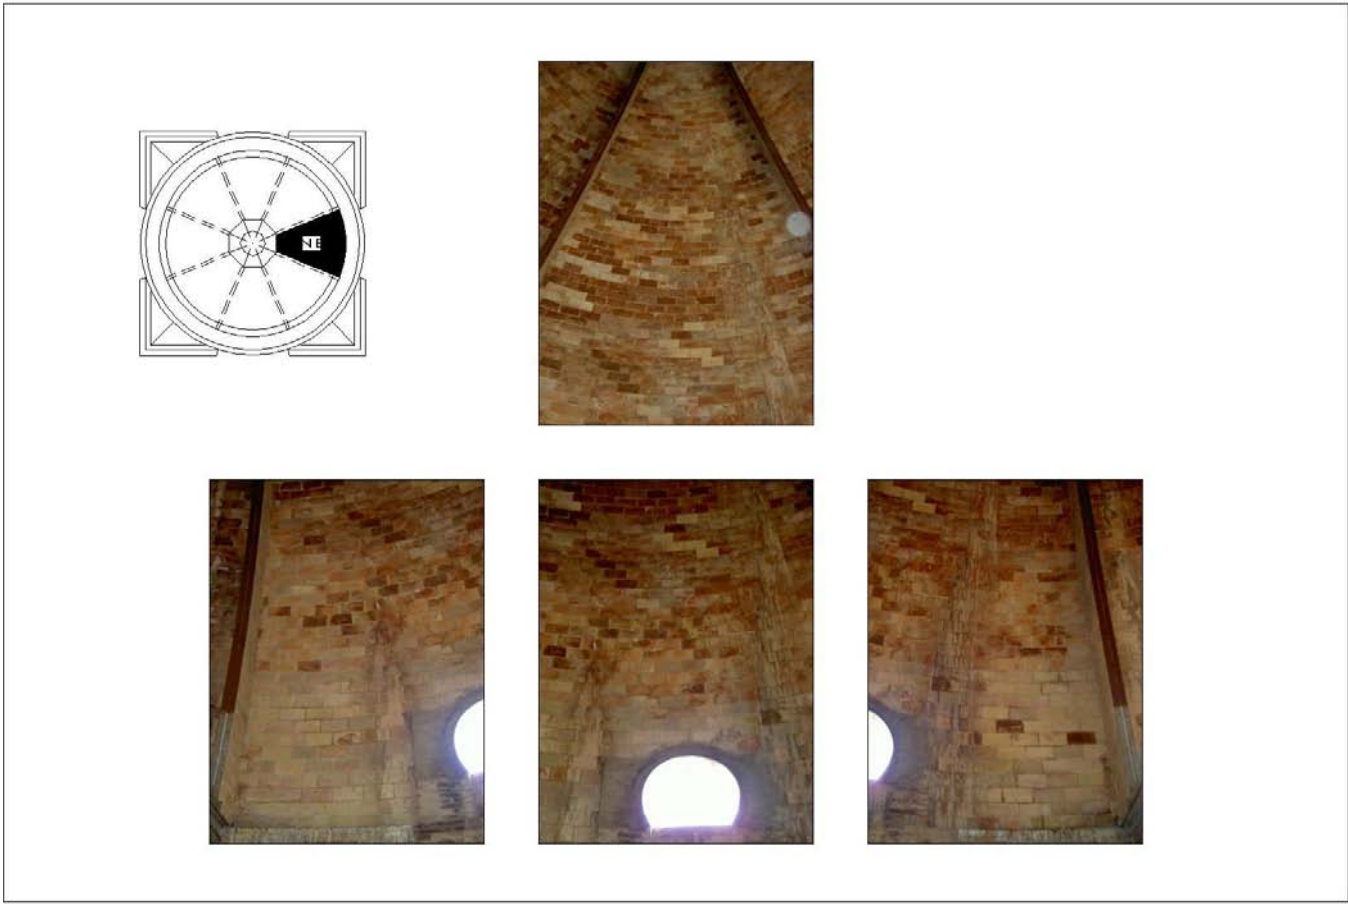
*Vertical cracks in the galleons. This injury is the most important in terms of structure and that has led to the realization of this work, because it is an injury that affects virtually all the galleons, mainly for the interior, and was feared by the degree existing security in its stability.*

Per corregir aquest fenomen, es proposa un gunitat de formigó armat a la cara interior de la cúpula per suportar les traccions esmentades, així com l'ús d'un morter amb propietats aïllants per a preservar l'estructura dels efectes de la radiació. La proposta també contempla la reparació de les lesions existents.

Es repararan les fissures i esquerdes amb injeccions de morter i amb la col·locació de grapes.

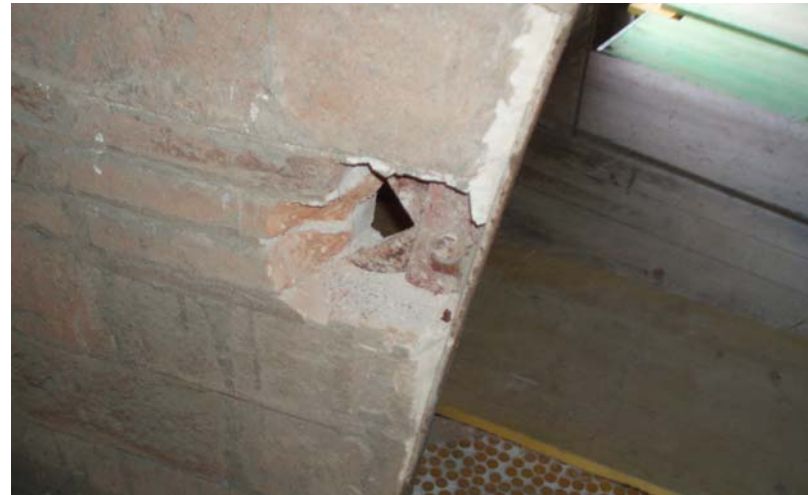
*Cala en nervi metàl·lic per confirmar tipus de secció*  
Test pit in the metalic nerve to confirm type of profile

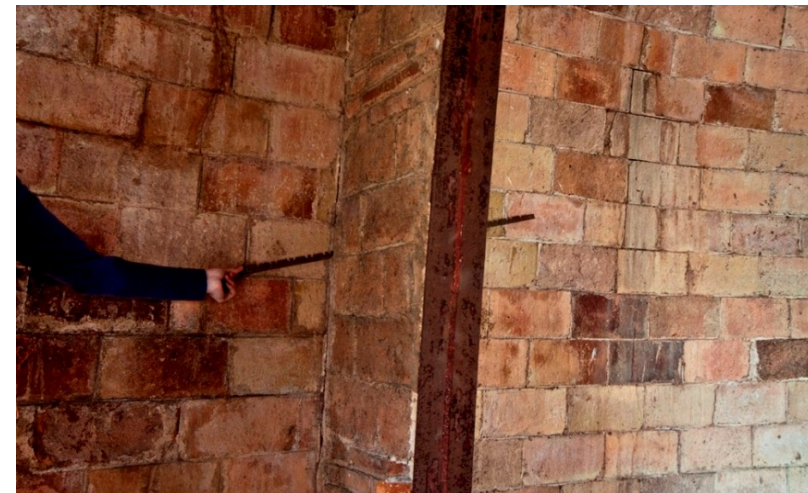
Es va confirmar que l'estructura metàl·lica i la làmina de fàbrica no tenen cap tipus de lligam, ni està embegut el perfil metàl·lic ni existeix cap tipus de connector mecànic, doncs es podia passar una serra entre els dos elements i desplaçar-la verticalment.

*Serra que travessa l'espai entre la ceràmica i l'acer*  
Saw that crosses the space between the ceramic and steel

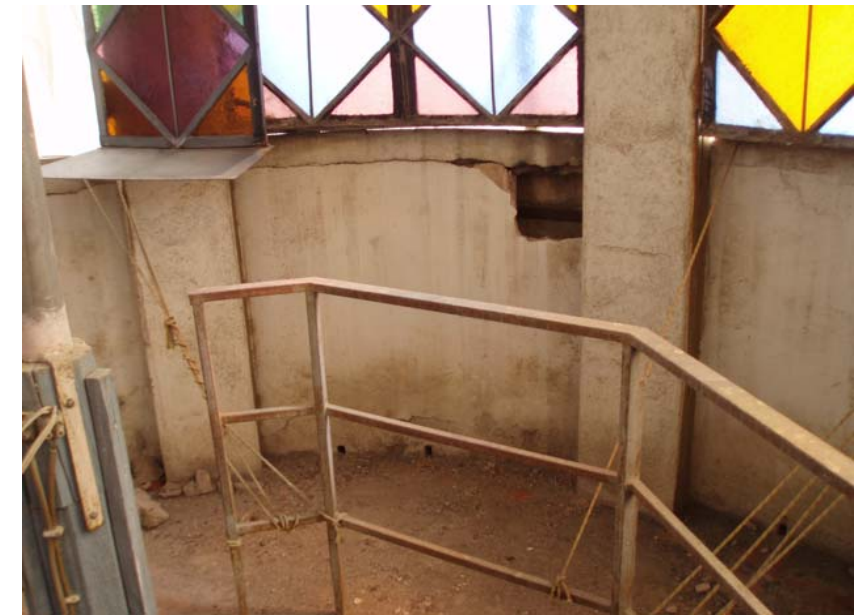
En altres punts com la llanterna també es van realitzar algunes cales per poder confirmar els perfils metàl·lics que la conformen i com és la seva unió amb l'estructura inferior.

*Cala en l'ampit de la finestra de la llanterna*  
Test pit on the window sill of the lantern

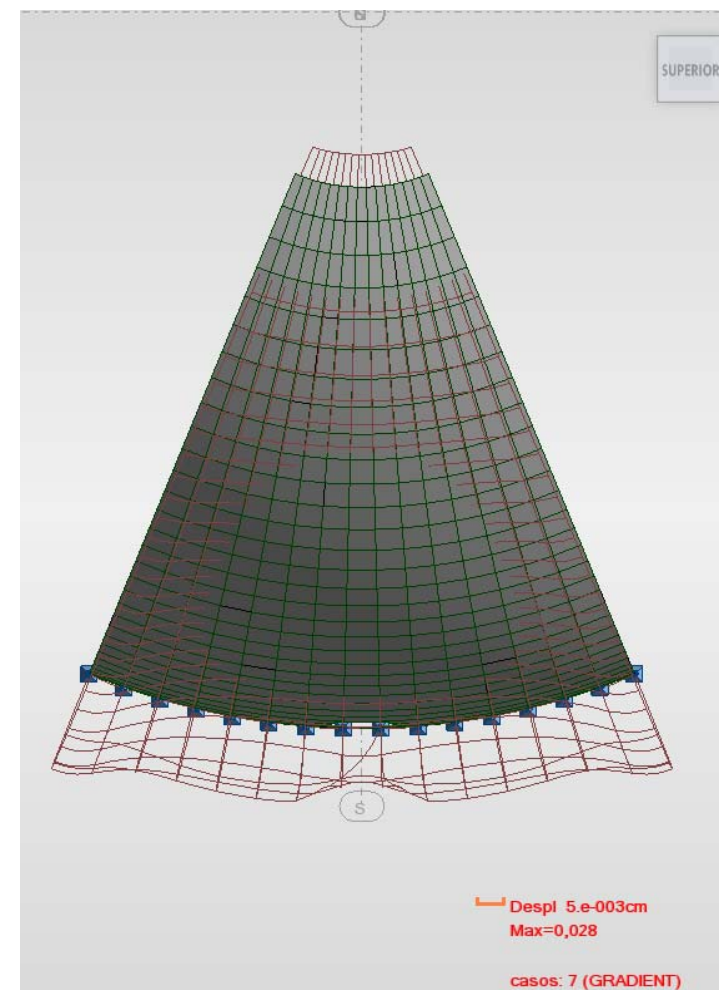
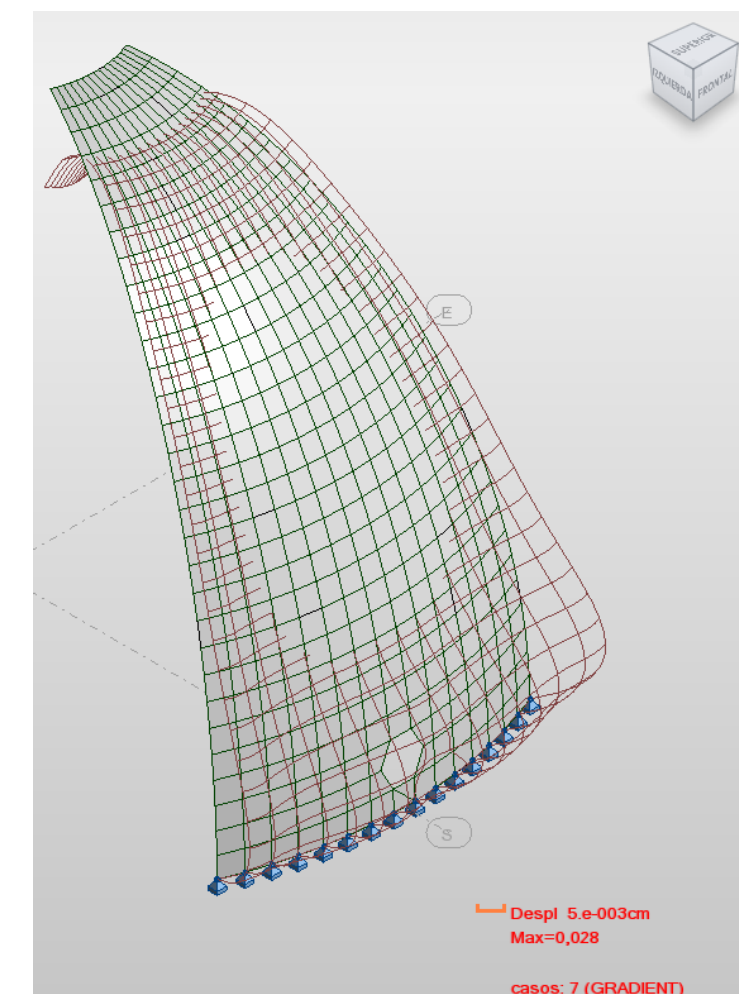
Per tant, aquest sembla ser l'origen de les lesions, donat el valor de les traccions, però manca confirmar si es poden produir tantes esquerdes com les existents.

Com que en les gràfiques de deformacions de la combinació amb el gradient no s'arriba a apreciar quina és la deformació que aquest produeix, i és força difícil d'imaginar perquè les diferències de rigideses entre les diferents zones fa que el seu comportament sigui complex, a continuació es poden veure les deformacions que produeix el gradient sol, evidentment molt ampliades.

Deformacions per acció del gradient tèrmic
